RAPPORT SUR L'ABAISSMENT DU RÉSERVOIR DU BARRAGE BÉRAM

21 décembre 2023

Rapport sur l'abaissement du réservoir du barrage Béram

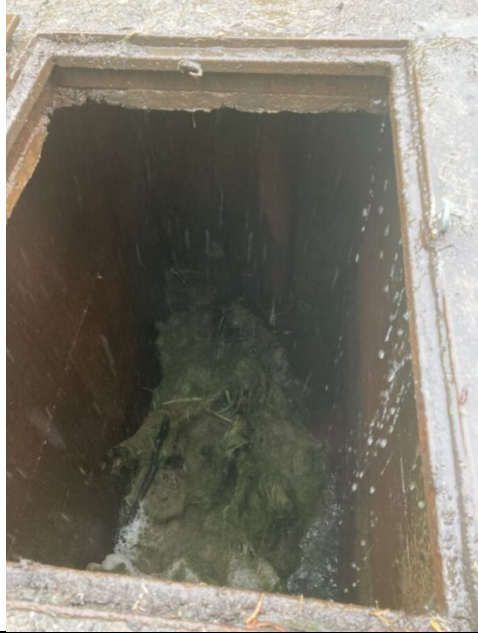
fond d'une chambre de contrôle, mais les conduites menant au réservoir amont étaient complètement obstruées par des amas de débris végétaux et recouvertes de sédiments (photos 1 et 2).

Photo 1 – État de l'intérieur de la chambre de contrôle du barrage, les vannes se trouvaient sous cet amas de débris végétaux et de sédiments (2023-07-27).

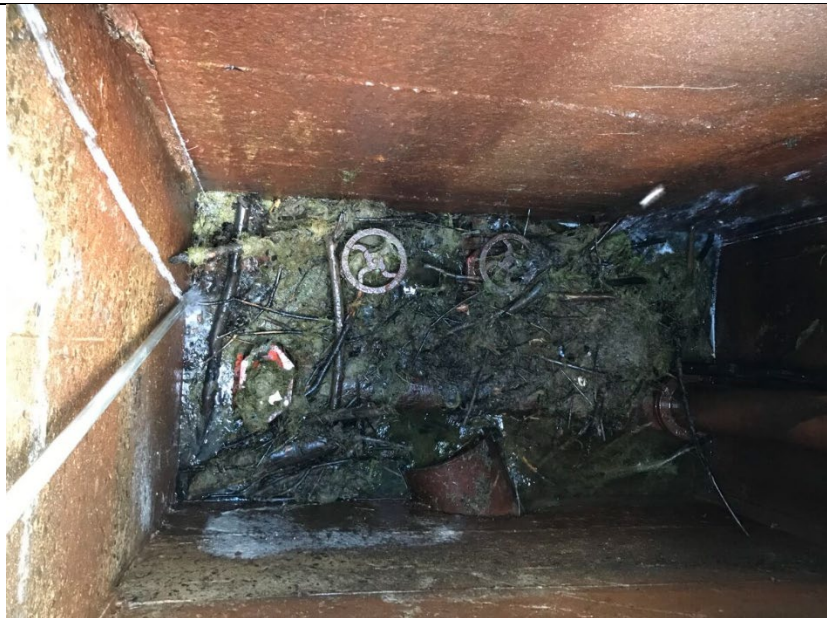
Photo 2 – Nettoyage préliminaire des vannes et de la conduite d'évacuation (2023-07-27).

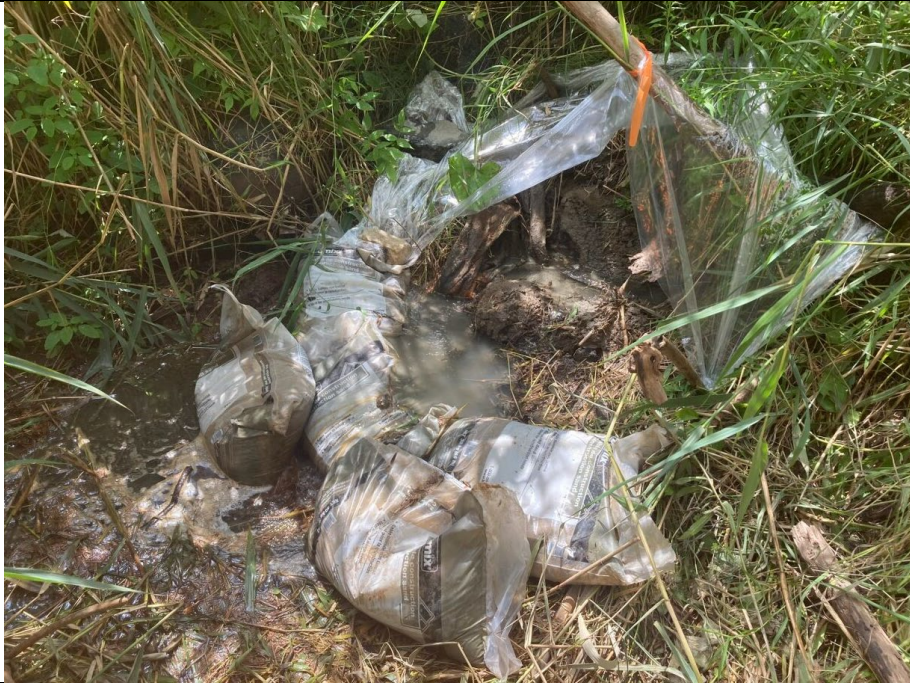
Afin d'essayer de mesurer qualitativement le débit de la venue d'eau et la quantité de sédiments qu'elle transportait, un bassin de rétention en sac de sable a été installé au pied aval de la digue (photo 3).

Photo 3 – Première venue d'eau et bassin de rétention temporaire installé au pied aval de la digue Béram (2023-07-31).

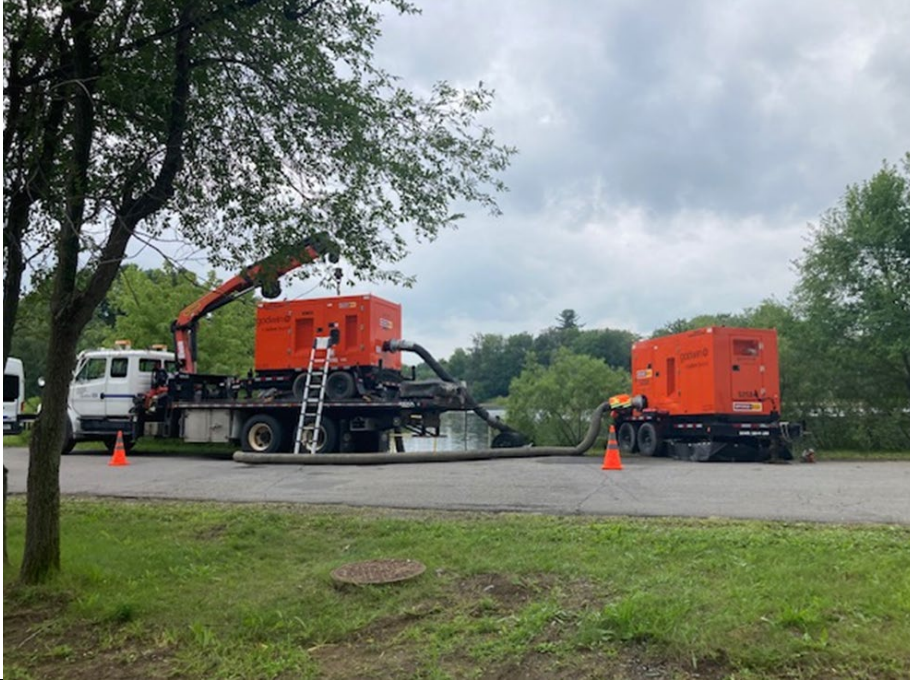
La vidange du réservoir a donc commencé le 1^{er} août, avec deux pompes de 2000 gallons par minute (photo 4), une fonctionnant en continu et l'autre pendant la journée seulement. Aussi, des seuils jaugeurs ont été mis en place à l'aval du barrage au niveau des deux zones de résurgence pour mesurer précisément les débits des venues d'eau. Une échelle limnimétrique a également été placée à l'amont du barrage pour mesurer le niveau d'eau.

Photo 4 – Pompes installées en bordure du barrage pour accélérer l'abaissement du réservoir.

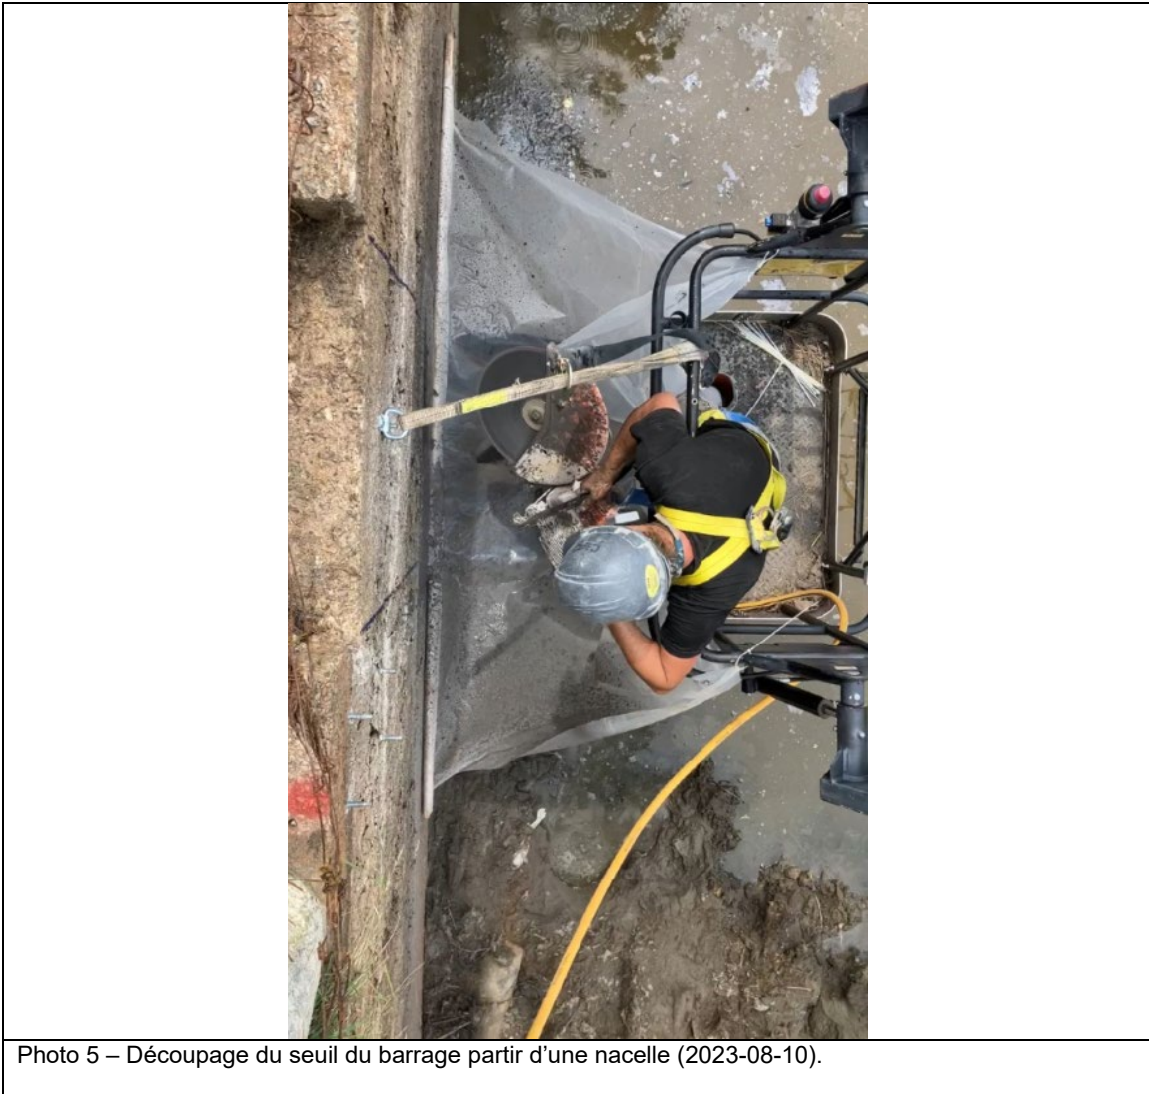
Le 10 août, le seuil du déversoir fixe du barrage est abaissé de 1,15m de manière permanente afin de réduire le niveau d'eau du réservoir tout en maintenant une retenue d'eau minimale pour assurer la survie des poissons. Les résidus de sciage sont récupérés à l'aide d'un polythène situé sous la ligne des travaux (photo 5)

Photo 5 – Découpage du seuil du barrage partir d'une nacelle (2023-08-10).

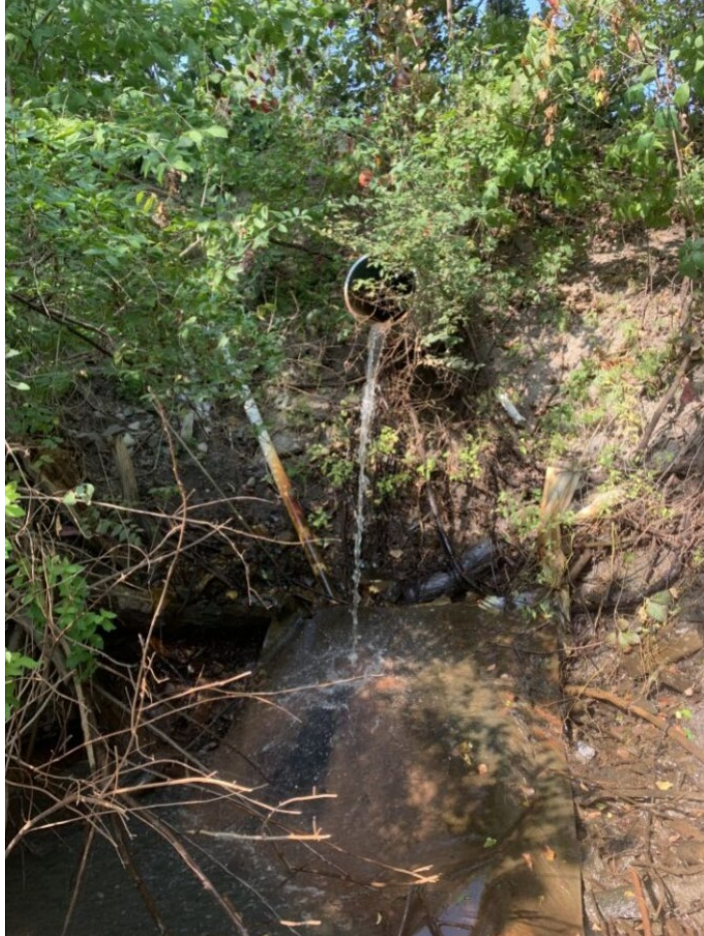
Photo 7 – Écoulement observé à la conduite d'évacuation du barrage Béram (2023-09-25).

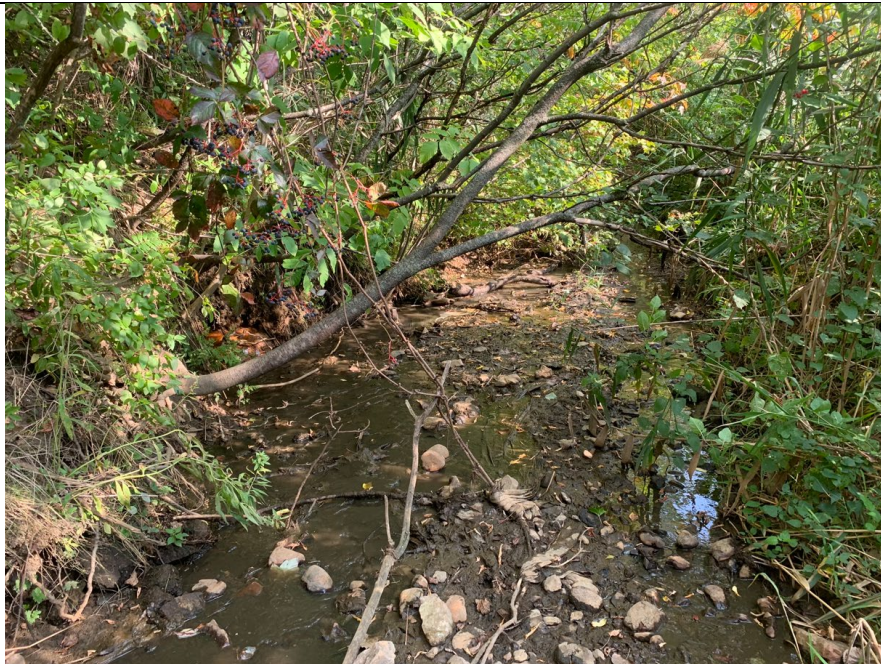
Photo 8– État général du fossé récepteur des eaux du barrage Béram (2023-09-25)

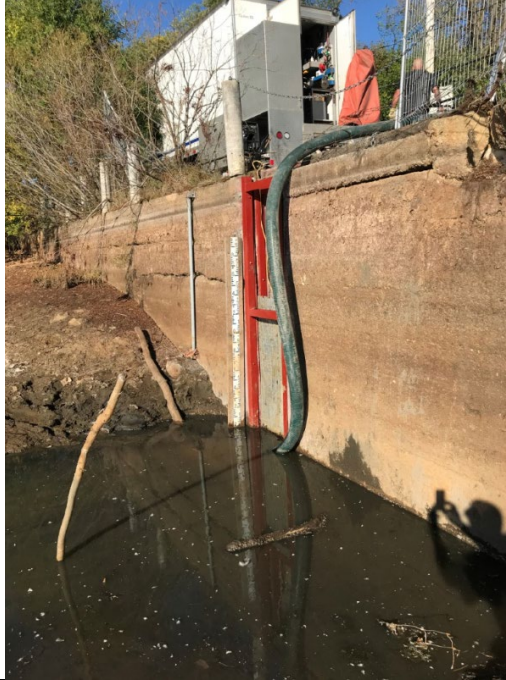
Photo 9 – Cadre métallique installé dans l'embrasure du seuil du barrage pour stabiliser les parois de l'ancienne chambre de contrôle du barrage.

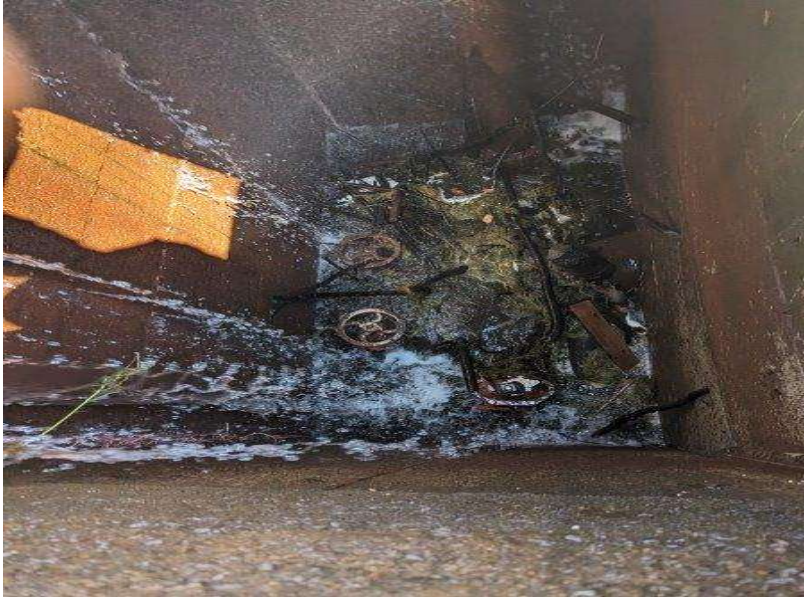
X0004075 Barrage numéro 1460040002 2023-07-24-1

Photo 1 : Fond du puits à l'amont du barrage

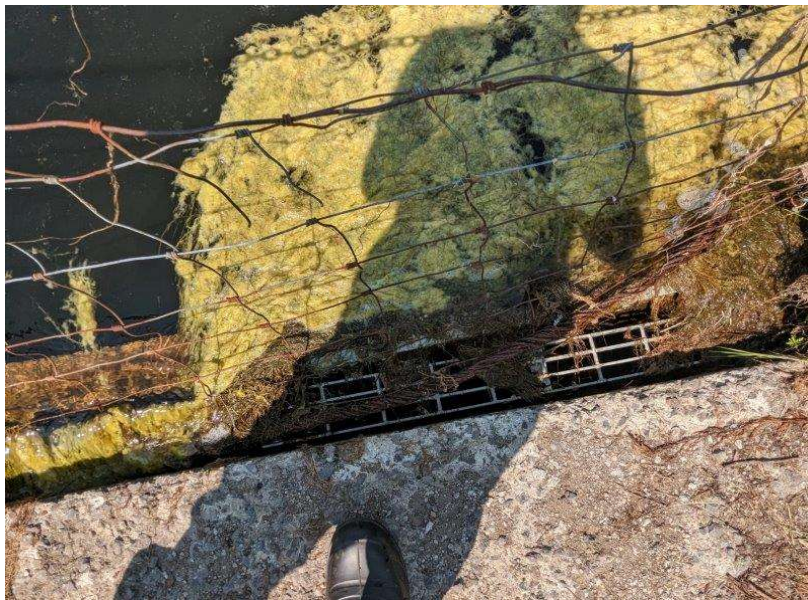
X0004075 Barrage numéro 1460040002 2023-07-24-3

Photo 3 : Obstruction du seuil inférieur par des algues

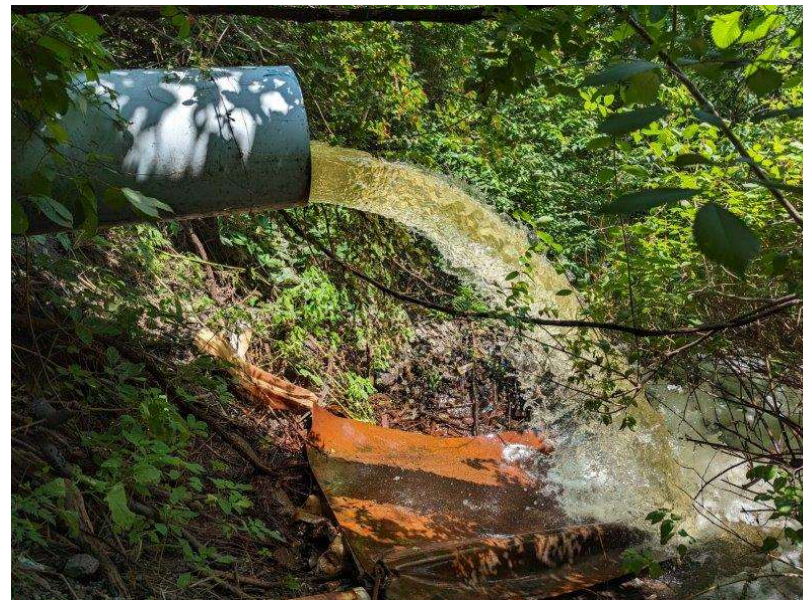
X0004075 Barrage numéro 1460040002 2023-07-24-4

Photo 4 : Débit sortant à l'aval du barrage

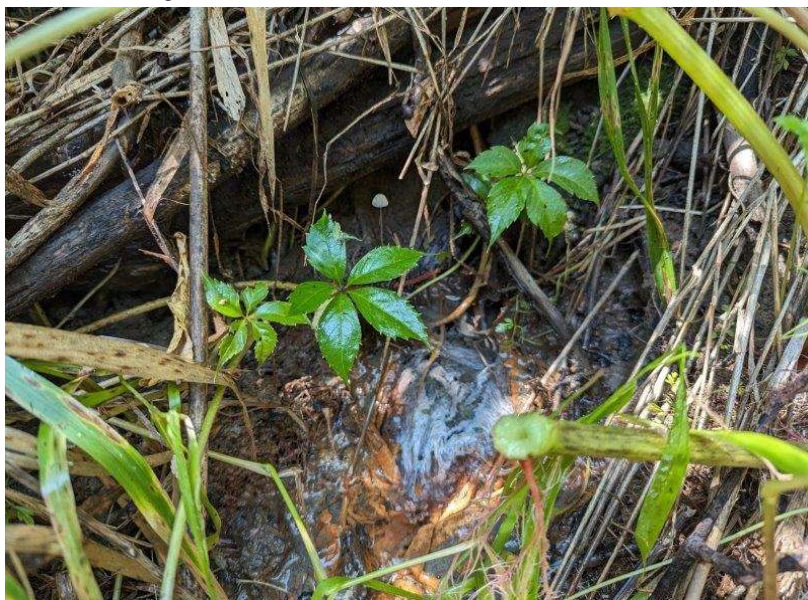
X0004075 Barrage numéro 1460040002 2023-07-24-5

Photo 5 : Résurgence au pied aval de la digue

Une fuite d'eau avec accumulation de sédiments au pied aval du talus a été observée vis-à-vis le centre de la résidence sise au 55 rue Béram. Lors de la visite, l'eau était claire et il ne semblait y avoir aucune présence de sédiment dans l'eau d'exfiltration. Un seuil jaugeur (#1) y est installé afin de mesurer le débit d'eau et l'augmentation de sédiments. Le delta de sédiments mesuré est de 0,60 m de largeur (gauche/droite) x 0,35 m de longueur (amont/aval) x 0,12 m de hauteur. La hauteur d'eau observé au seuil est de 2,6 cm.

La réalisation de travaux de stabilisation pour contrer l'érosion interne ou une démolition de l'ouvrage est recommandé. Afin d'éliminer tout risque de rupture de la digue causé par la retenue du réservoir, celui-ci devra être vidangé complètement jusqu'à la réalisation des travaux. Comme la nappe phréatique est élevée dans le secteur et que le pied du talus a été excavé, il est possible que des fuites d'eau avec sédiments continuent d'être observées au pied aval après l'abaissement du plan d'eau. Le tassement du remblai pourrait également être accéléré en raison de l'abaissement de la nappe phréatique dans le remblai causé par l'abaissement du réservoir.

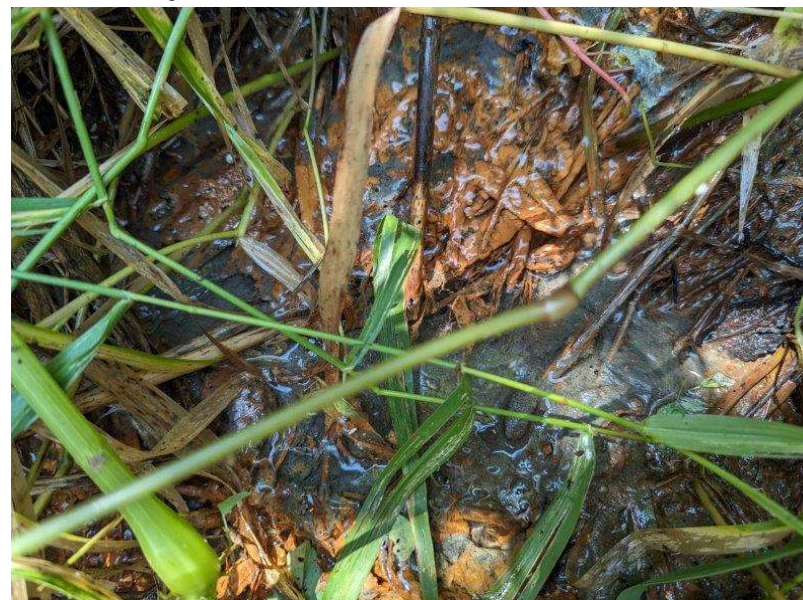
X0004075 Barrage numéro 1460040002 2023-07-24-6

Photo 6 : Sédiments à proximité de la résurgence

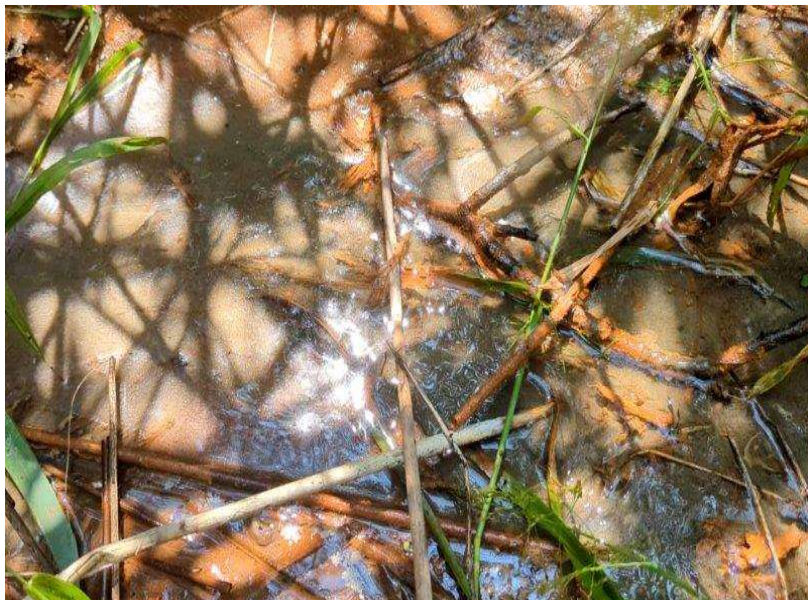
X0004075 Barrage numéro 1460040002 2023-07-24-7

Photo 7 : Delta de sédiments à l'aval de la résurgence

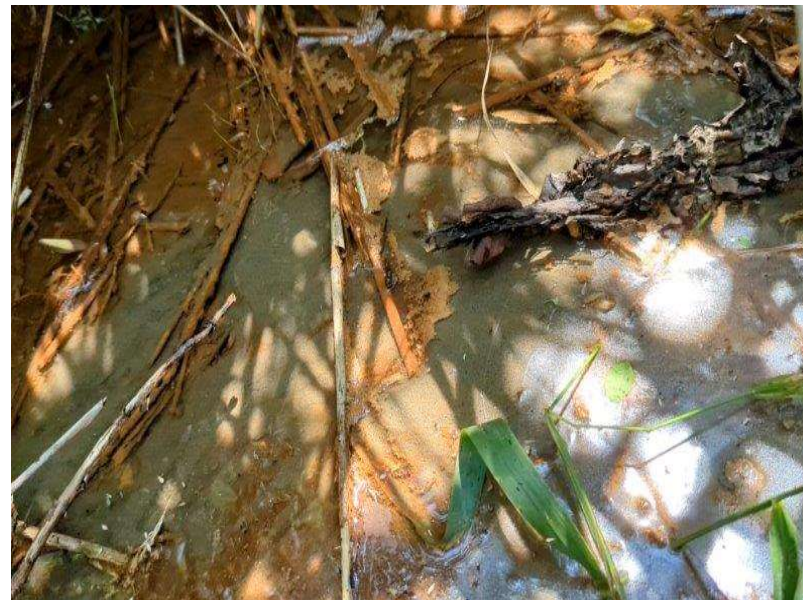
X0004075 Barrage numéro 1460040002 2023-07-24-8

Photo 8 : Delta de sédiments à l'aval de la résurgence

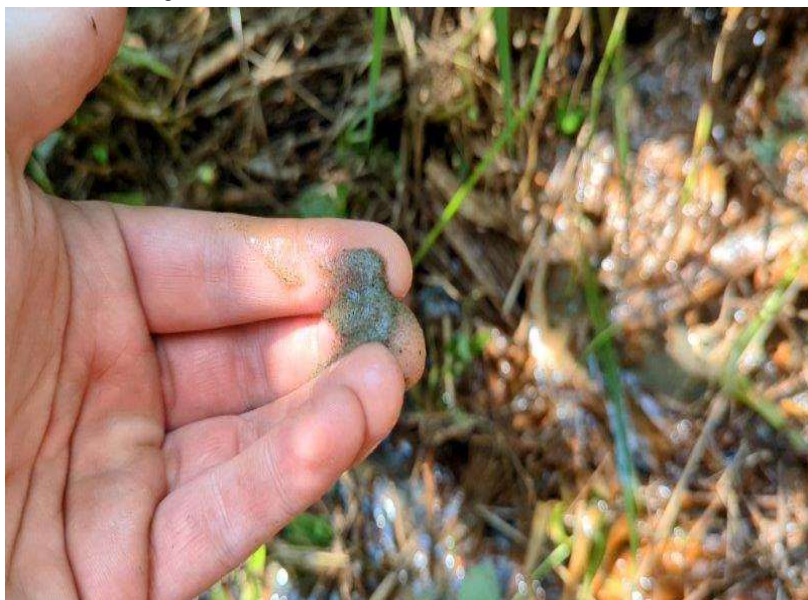
X0004075 Barrage numéro 1460040002 2023-07-24-9

Photo 9 : Sable silteux gris composant le delta de sédiments

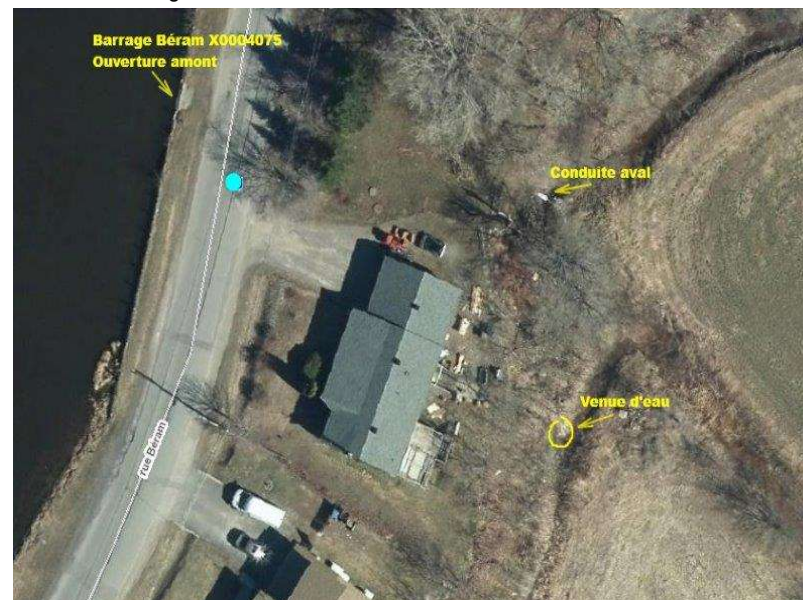
X0004075 Barrage numéro 1460040002 2023-07-24-10

Photo 10 : Localisation de la résurgence

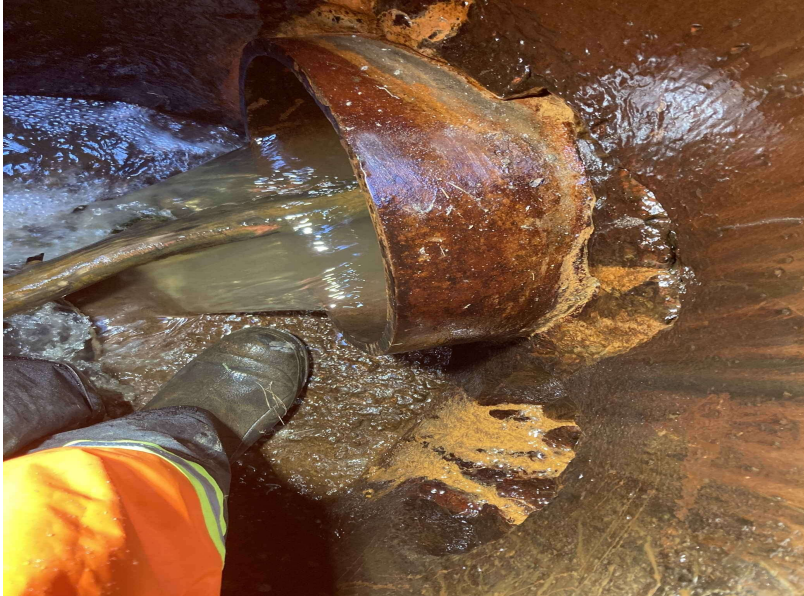
X0004075 Barrage numéro 1460040002 2023-08-14-1

Jonction conduite d'évacuation chambre des vannes (16 po dia.) et manhole, craques

Il est recommandé d'étanchéiser le système de conduites d'évacuation ou de le remplacer, ainsi que de rediriger le drainage des quartiers résidentiels pour que l'eau ne s'évacue pas par l'exutoire du barrage Béram, ou alors d'augmenter la capacité d'évacuation globale du système de conduite, ou encore de rediriger l'exutoire du barrage. De plus, si le barrage est remis en fonction, il est recommandé de continuer à suivre l'évolution des venues d'eau pour voir si un lien clair peut être établi entre elles et les fuites du système d'évacuation lorsqu'il est sous pression.

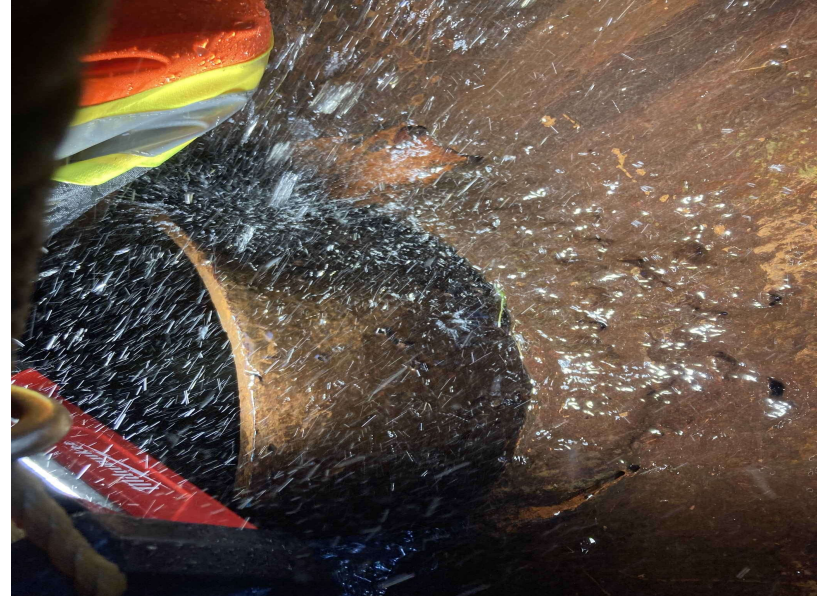
X0004075 Barrage numéro 1460040002 2023-08-14-2

Jonction conduite d'évacuation globale (16 po dia.) et manhole, craques
